Д О К Л А Д

за резултатите от конструктивното обследване и оценка на състоянието на строеж : 34 ОУ “Стою Шишков”, ул.”Родопски извор” №43, район “Красно село”

Възложител : Столична община

София, юни 2012 г.

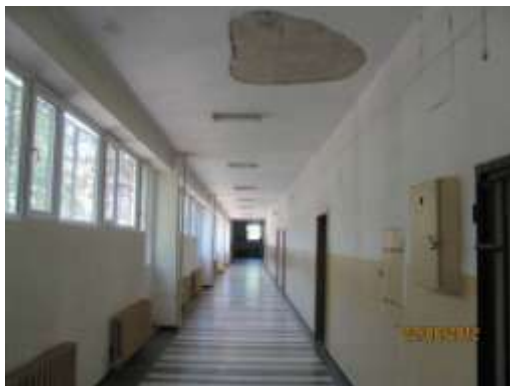
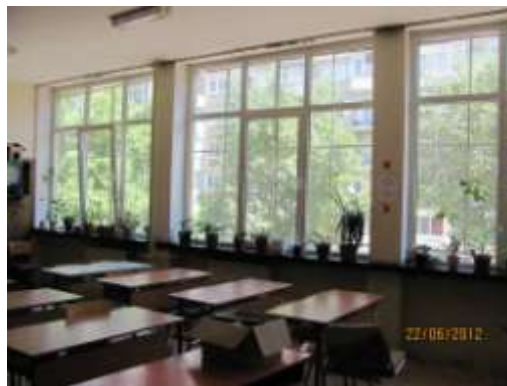
Фиг.2: Бл.2 – Общ вид на конструктивната система в коридора и учебните зали. Вижда се парче откъртена от земетръса мазилка от тавана

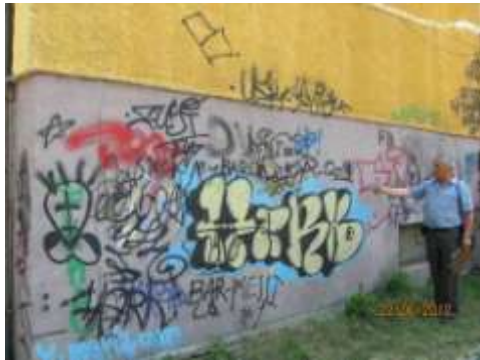
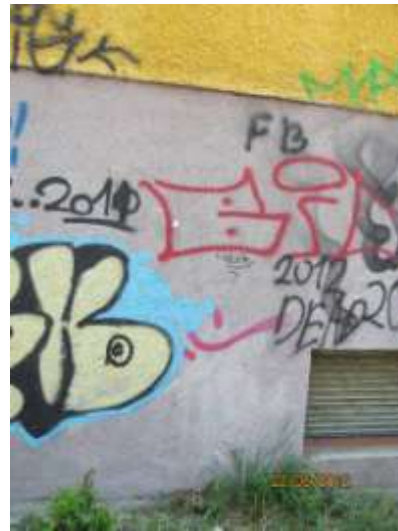
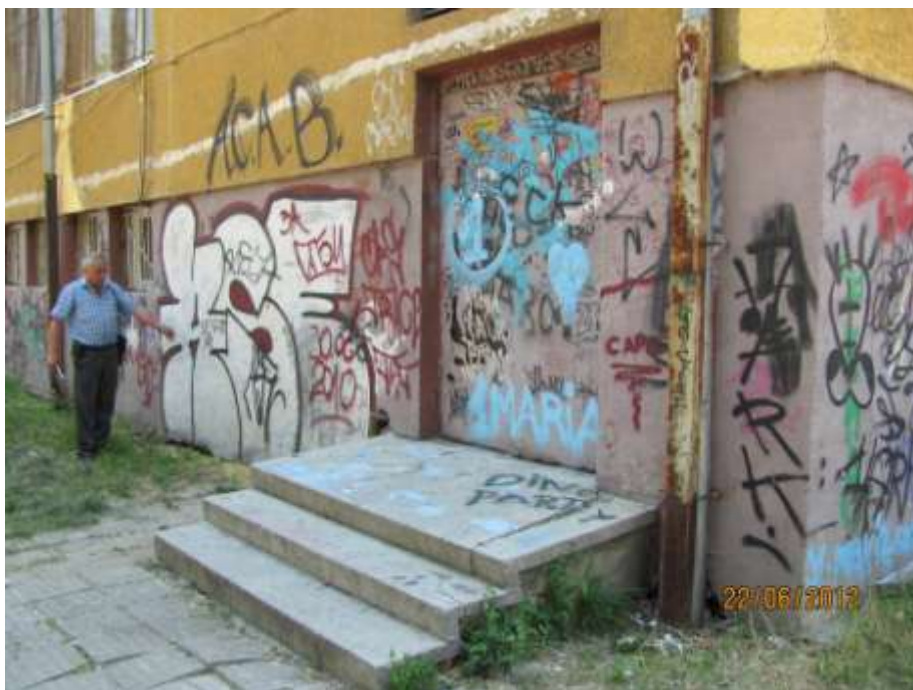
Фиг.3: Бл.2 –Напукване в ъгловата зона и в близост до трафопоста

Стените от блок 2 в контактната зона с бл.3 и в близост до тях са със видими недопустими пукнатини , породени от слягания на основи(Фиг.3) . Предполагаеми причини за същите са две. Първата е овлажняване на земната основа от водосточната тръба в ъгъла на сградата, която е компрометирана вследствие нарушената и връзка в зоната на заустване в уличната канализация. Втората причина е спомагателна и се изразява в липсата на тротоарна защита и нарушено повърхностно отводняване.

За слегналата ъглова зона се налага да бъдат направени инженерногеоложки и хидроложки проучвания и напуканите участъци да бъдат укрепени и усилены по проектно решение

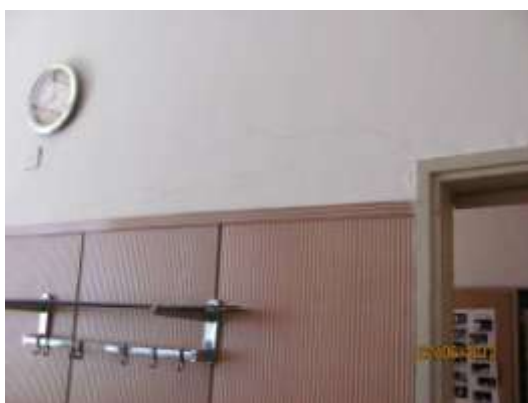
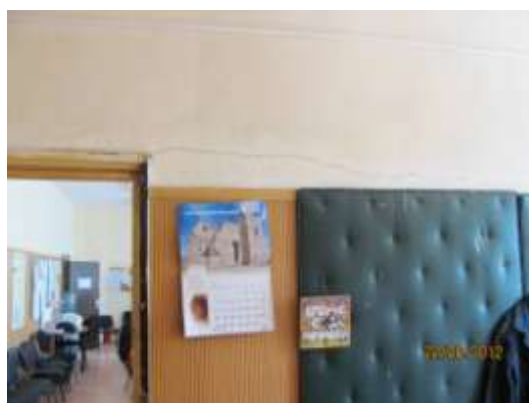
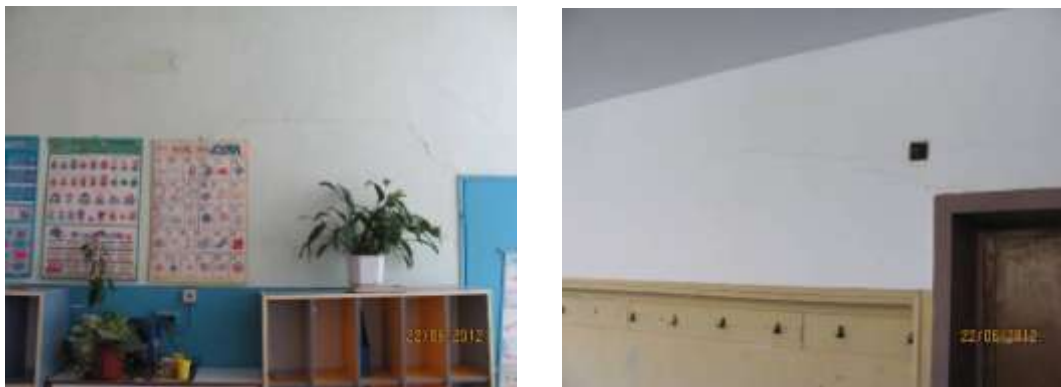
В блок 1 състоянието на увеличени провисвания на подовата конструкция довежда до напукване на прилежащите тухлени стени(Фиг.4).

Фиг.4: Бл.1 – Стени в административната част, напукани от увеличени вертикални деформации на подовите конструкции.

Причини : Плочите и гредите не са осигурени на деформации (по II-ро гранично състояние), поради което са провиснали недопустимо. В блок 1 основните дефекти се продуцират от намалената коравина на подовата конструкция в зоната на фойето.

Мерки за осигуряване : Критичните зони е препоръчително да се обследват внимателно и да се изготви проект за усилване на подовата конструкция.

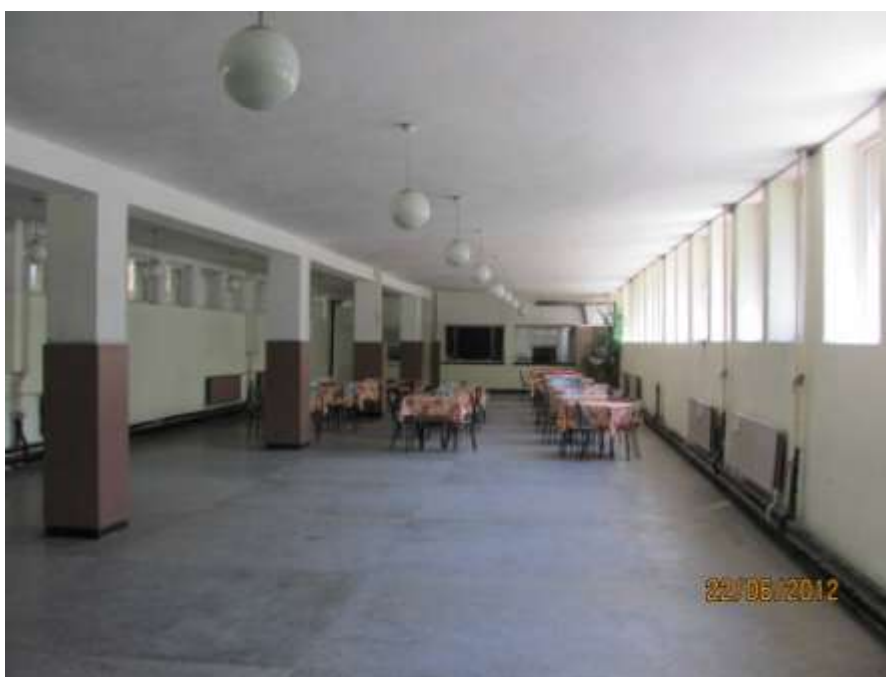
3.3.2.Столовата в сутерена на блок 1 е в опасно състояние(Фиг.5,6).

Главната надлъжна греда, която подpira помещението на ученическият стол е напукана в крайните четвъртини на всички отвори. Напукана с успоредни пукнатини е и безгредовата подова плоча.

Фиг.5: Бл.1 – Общ изглед на столовата

Мерки за осигуряване: Да се направи обследване със саниране на армировата е задължителна мярка за обезпечаване на безопасната експлоатация на сградата. След анализ на резултатите подовата конструкция трябва да бъде усилена в съответствие с направен конструкторен проект.

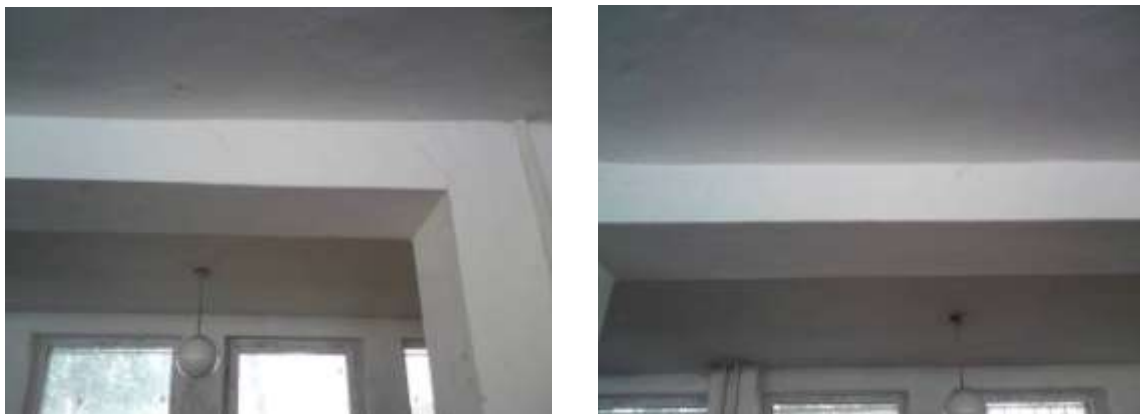
Фиг.6: Бл.1 – Наклонени пукнатини в главната носеща греда, които продължават и в плочата

Причини : Пукнатините в гредата индикират недостатъчен носещ капацитет и по специално недостиг на резерв за поемане на напречни сили. В плочата напукването може да се дължи на недостатъчната коравина на гредата или на използване на монтажни панели тип спирол.

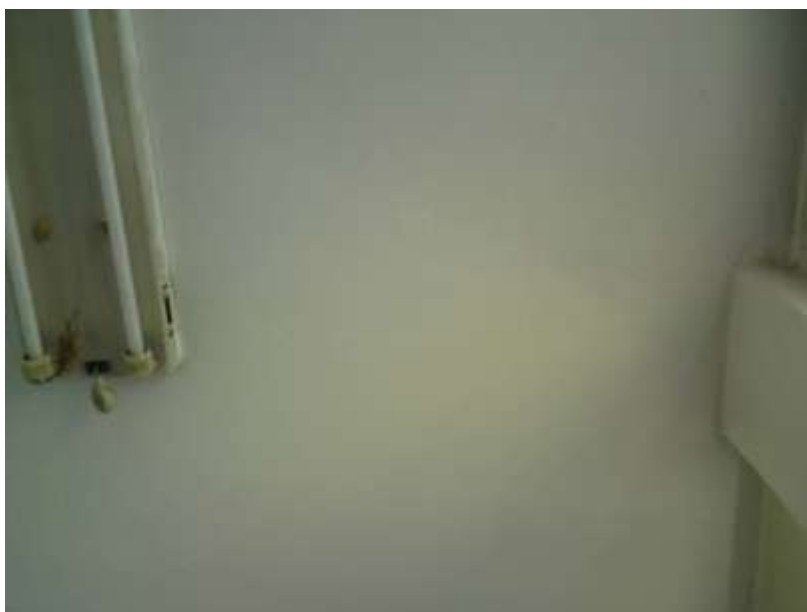
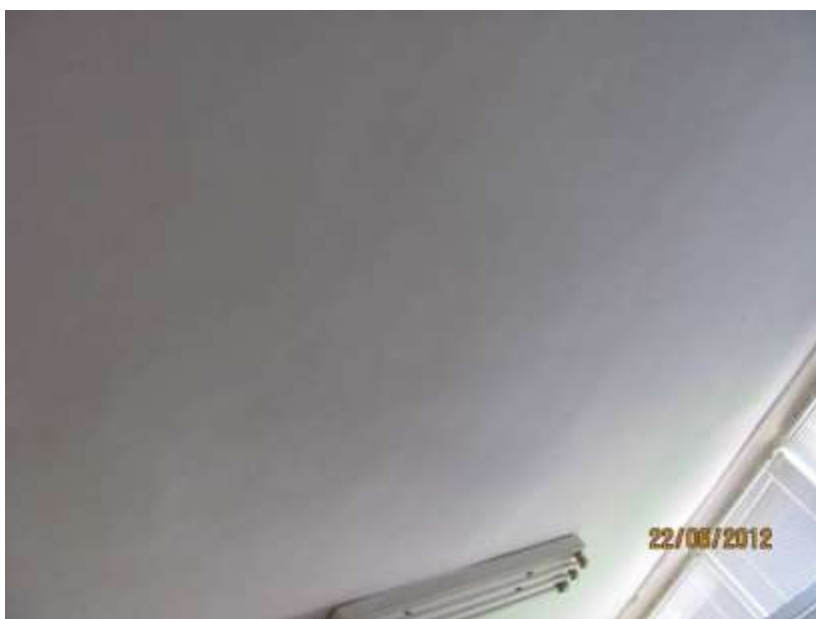
3.3.3. Напречна пукнатина на плочата над третия етаж на блок 2(Фиг.7). Пукнатината е в относителната среда на корпуса и срязва сградата по цялата ширина на блок 2.

Фиг.7: Бл.2 – Пропукана плоча над трети етаж – започва от от фасадната колона, пукнатината преминава през коридора, класните стаи и стига до вътрешната фасада на сградата

Причини : Пукнатината е получена от /1/ съсъхване на бетона поради относително голямата дължина на бл.2 и /2/ слягането на блок 2 в зоната на контакта с блок 3.

Мерки за осигуряване : Стабилизиране на пропадналата част на блок 2.

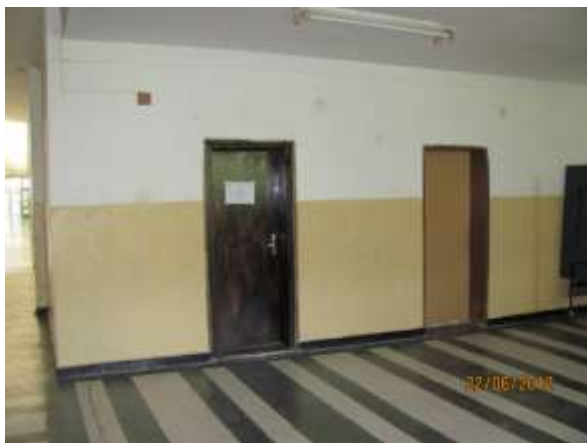
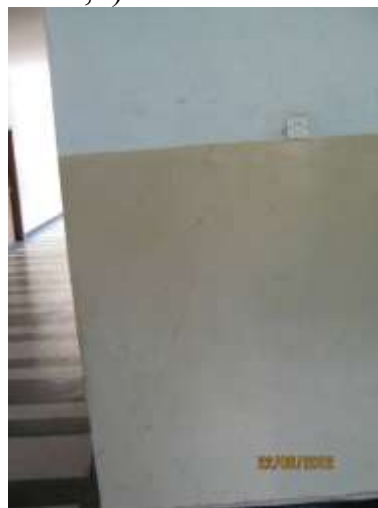
Фиг.8: Наклонени пукнатини в коридорната част на бл.3 – общ изглед и детайл

Причина : От увеличени във времето провисвания на подовите плочи.

Мерки за осигуряване : Пукнатините не са опасни и следва да се обработят с подходящи материали.

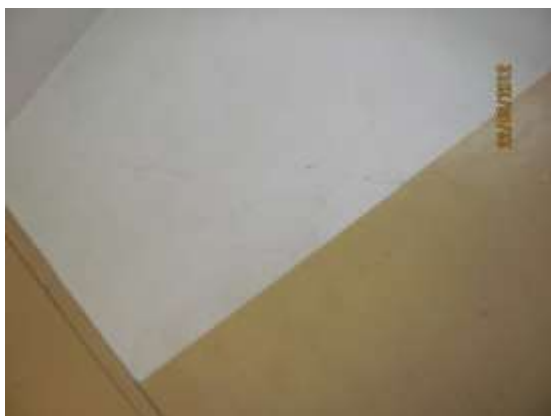
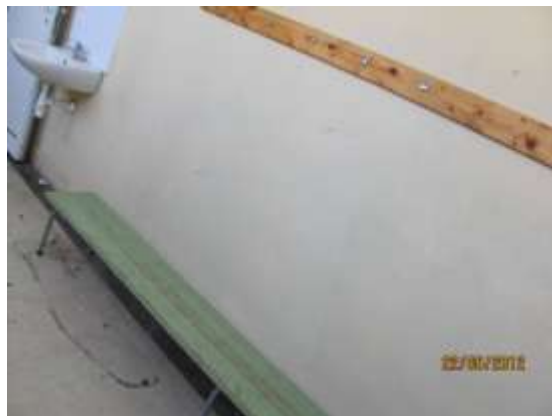
Фиг.9: Изглед от двете страни на наклонени пукнатини в съблекалнята към физкультурния салон на бл.3

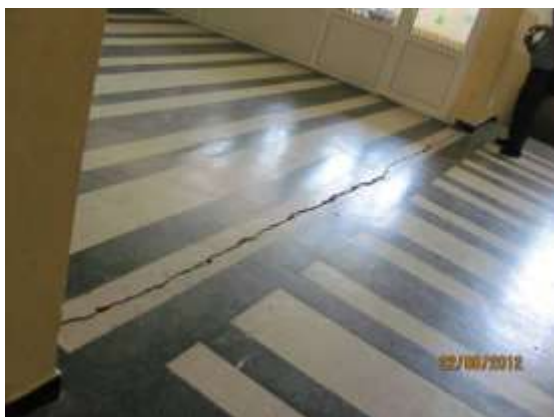
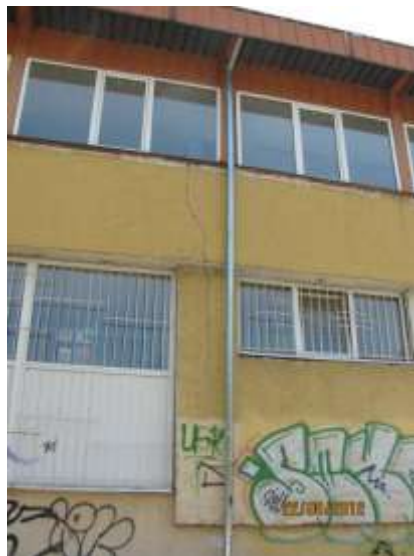
3.7 Деформационни фуги – Напукани фуги има в контакта между блокове 2 и 3 (Фиг.10). Фугата не е обработена с еластичен материал, а е запълнена с разтвор. Вследствие на неподвижването и замазването в зоните на контакта са се получили пукнатини, а на места и разрушения в зидарията, мазилките по стените, подовете и таваните.

Фиг.10: Напукана фуга между блок 2 и 3 – интериорен и фасаден вид

За нормално функциониране на деформационните фуги е необходимо при санирането на сградата същите да бъдат направени или почистени, запълнени с еластичен материал (например пенополиуретанова пяна) и външно оформени с лайсни (профили) за фуги.
