### **Част "Архитектурна"**

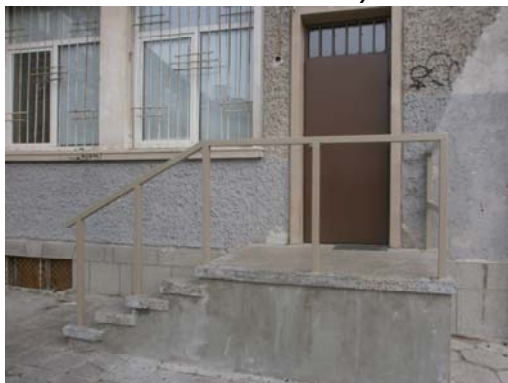
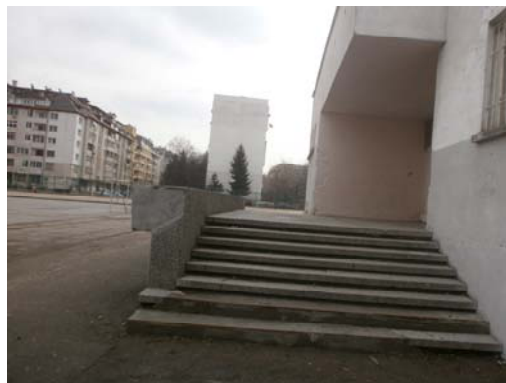
- По отношение "Общи изисквания" – светлата височина на учебните помещения е 3,60м., а в най старата постройка -3,80. Съгласно чл.18 "Норми за проектиране на СОУ" -светлата височината на учебните помещения да не бъде по-малка от 3,00м. и не по-голяма от 3,30м. Съгласно чл. 19 от същите норми "стълбищните парапети да бъдат с височина не по малка от 1,10м. и с детайл непозволяващ катерене, пързаяне и провиране през тях"- при някои вътрешни, междуетажни стълбища парапетът е с височина от 0.98м. до 1,05м.от ниво готов под. При външното стълбище към занималните на блок "основна училищна сграда" парапетът е метален, състоящ се само от ръкохватка и няколко метални стойки/колонки, а при стълбището и входната площадка на/към столовата липсва парапет. В кабинетите по химия, физика и биология подовата настилка е от паркет, от стария тип /съгл.чл.26 подовите в учебни помещения е необходимо да са с настилка лесно почистваща се, не хлъзгаща се, а в кабинетите по химия, физика и биология- и киселиноустойчива.

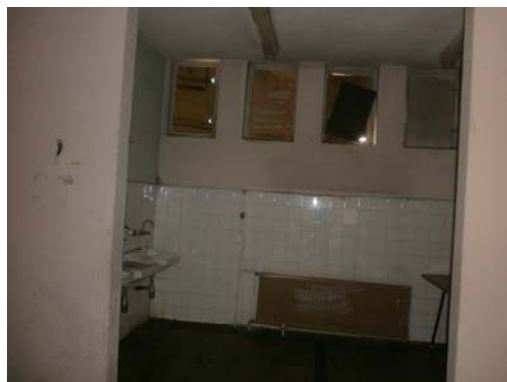
В действащия към настоящия момент училищен бюфет настилката не е подходяща - от стария тип паркет. Столовата и кухненския блок отговарят на нормите за проектиране, но не отговарят на техническите изисквания за съответствие със съществените изисквания по чл.169 от ЗУТ - помещенията са със счупена и негодна фасадна и вътрешна дограма, със силно износени финишни покрития, с некачествено работещи инсталации и др. В етажното ниво към кухненския блок, както и в сутеренното ниво на това тяло са подsigурени необходимите складови помещения и площи, обслужващи помещения, битови помещения за персонала и пр., но те са в изключително занемарено и неподдържано състояние и не се използват. Не се ползват и други помещения към кухненския блок /подготовки, складови и пр./ поради намаления обем хранещи се към стола.

Умивалня към столовата

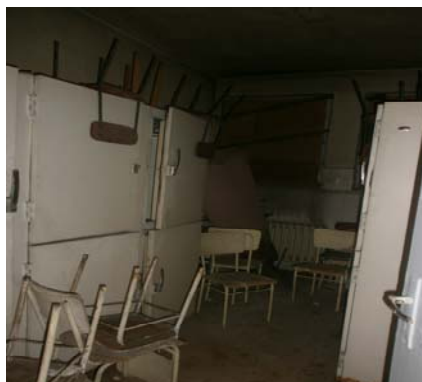
Хладилно помещение към кухненски тракт

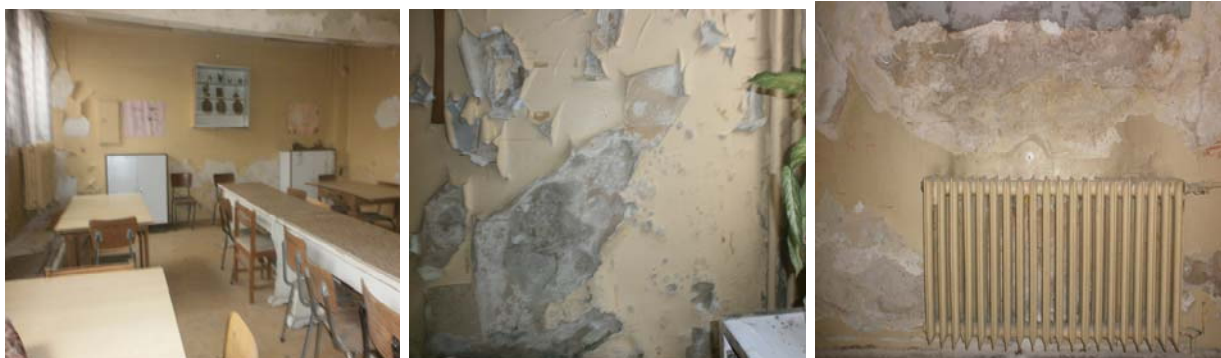
По отношение многофункционална зона, сектор "СИП"- в сутеренното ниво са осигурени просторни и светли учебни кабинети по трудово- работилница за момчетата, за момичетата шев и кройка, кабинет по готварство и пр., които са с необходимото оборудване, но абсолютно негодни за ползване, с разрушения по

финишни покрития, със изцяло нарушени експлоатационни и хигиенни изисквания. Стените и таваните не само на тези помещения, но и на прилежащите им коридори са мръсни, с опадала и ронеща се на парцали боя, с големи и обширни напукани и обрушени мазилки, овлажнени участъци, с мухъл и плесен, опадала мазилка и пр., като най-масово са по стените граничещи със земя. Подовете са в идентично състояние - с износени, накъсани и негодни настилки и т.н.

Всичко това е вследствие на липса и неизпълнени или некачествено изпълнени и компрометирани хидроизолации, дренаж, повредени ВиК-инсталации, нарушено външно водоотвеждане от покрив, износени материали, липса на адекватни ремонти и най-вече от просмукване на повърхностните води при външните стени поради пропаднали тротоарни настилки около сградата, на места настилки с обратен -към сградата наклон. Английските дворове към вътрешния двор са неотводнени, при валежи коритата им се пълнят с вода, която няма къде да се оттече, във времето просмуква през стените и ги руши. Пред сутеренните прозорци на голямата сграда, по фасадата към ул. "Ген. Стефан Тошев" са монтирани ниски предпазващи бордове с височина от прилежащата настилка от около 10см. В действителност изградените тротоарна и озеленена площ към уличното платно, между улица и сграда, са на по-високо ниво от плочника до/към сградата и при валежи повърхностните води се събират в ниската зона, няма къде да се отводнят, просмукват, а при по-високи води и преливат през бордовете и текат през и около касите на дограмата. Покривът също се отводнява в ниската зона, върху прилежащия терен а не в канализацията.

**Учебни кабинети в сутерен - блок "основна училищна сграда"**

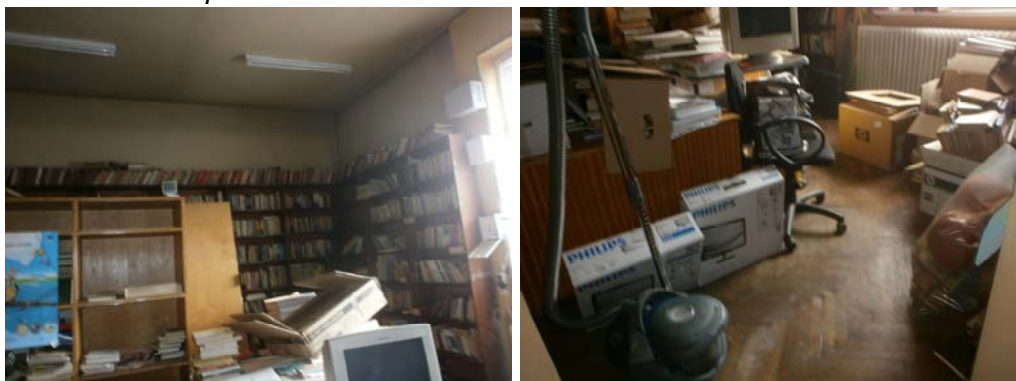
- По отношение многофункционална зона, сектор "Библиотечно - информационен център"-в сградата е предвидена и изградена библиотека, с помещение читалня, както и книгохранилище, но същите не функционират-помещенията са занемарени и заключени.

**Библиотека- блок "основна училищна сграда"**

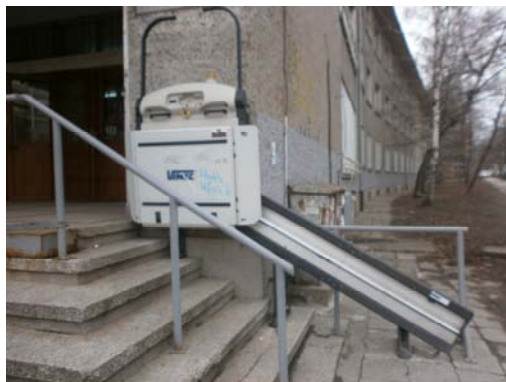
- Сградата не е приведена изцяло в съответствие с изискванията на Наредба № 4/01.07. 2009г. за проектиране, изпълнение и поддържане на строежите в съответствие с изискванията за достъпна среда за населението, вкл. за хората с увреждания. Към външните стълби на главния вход на училищната сграда е монтирана платформа за инвалиди като по този начин е достъпно само етажното ниво в частта на кота  $\pm 0,00$  - западното крило на учебната сграда, но останалите етажни нива, включително всички към другите тела са недостъпни, липсват рампи, липсва санитарен възел за инвалиди, липсва асансьор за хора с увреждания.

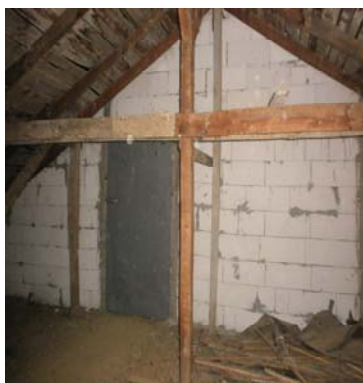
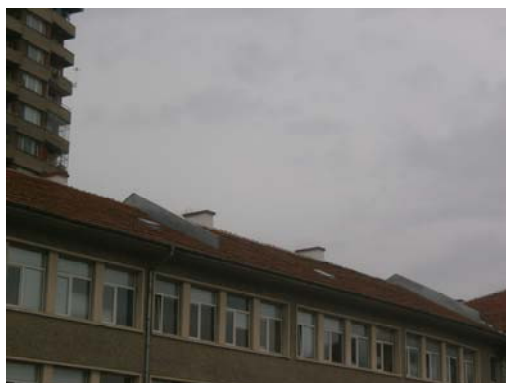
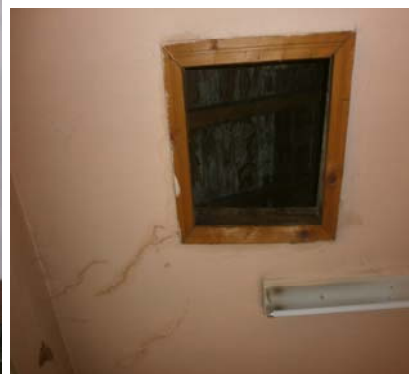
- Сградата не отговаря напълно на изискванията на Наредба № Из-1971/29.10.2009г. за строително-технически правила и норми за осигуряване на безопасност при пожар. По етажите, на видни места са поставени евакуационни схеми, училището е подсигурено по отношение на необходимите вход изходи. Покривните пространства са разделени с необходимите съгласно изискванията разделящи стени и излизащи над нивото на покрива /брандмауери/, с достатъчна височина и с подходящо финално покритие, а в тези стени вратите са метални. Към подпокривните пространства вратите и капациите са метални, плътни, с изключение на отвора в тавана към подпокривното ниво в блок "пристройка-фитнес"- такъв към настоящия период липсва.

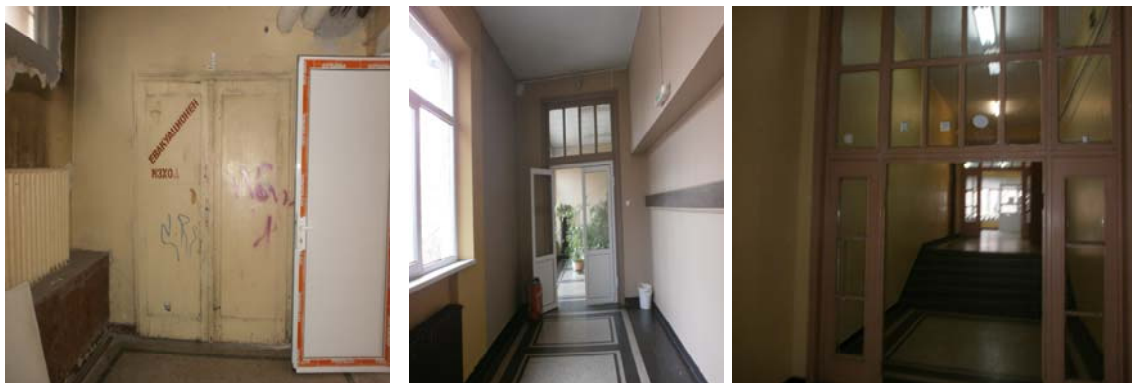
Част от етажните коридори на отделните блокове са отделени един от друг, посредством димоуплътнени, алуминиеви, остъклени врати с витрини – съгласно предписание до директора на училището от РСПБЗН, на указаните съгласно предписанието места. Все още неподменени са няколко дървени остъклени летящи врати, а в сутеренното ниво на основната училищна сграда – дървена плътна врата /сутеренното ниво към периода на обследване обаче е неизползваемо/.
