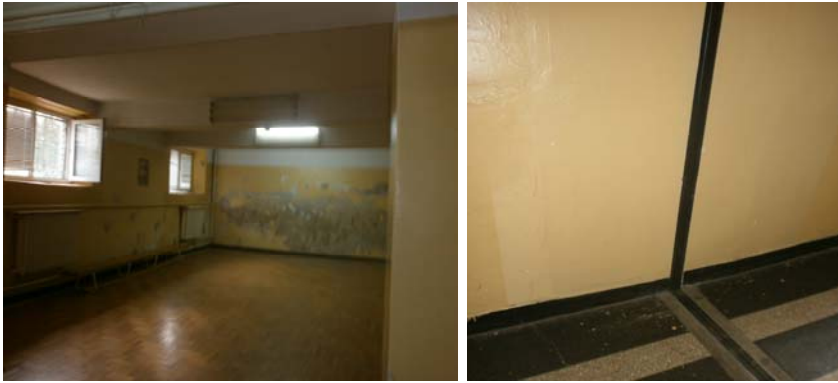
*В неприемлив от санитарна и естетическа гледна точка са боя и мазилки във всички сутеренни помещения- с подкожушвания и олющени участъци и ъгли, ронеща се блажна боя на парцали, захабена и замърсена от дългата експлоатация без освежителни дейности, на петна от стари и настоящи течове, над отоплителните тела и със следи от изпарения, под и около фасадните отвори със следи от мръсни води вследствие на обилни течове от вън, повсеместен мухъл и плесен и пр.*

*Във всички помещения от сутеренните нива, на всички блокове пораженията от течове от инсталации и просмукване и проникване на повърхностни води от нарушената около сградата настилка, както и на неотводнените английски дворове са толкова обемни, разрушенията големи и повсеместни, че тези нива и помещения са неизползваеми, необитаеми, напълно разбити. На част от сутеренните помещения /в основната училищна сграда/ старите дървени, слепени прозорци са подменени с нов съвременен вид дограма- PVC със стъклопакет. Сутеренните помещения са отопляеми, парното не е прекъснато /или изключено/, помещенията не се обитават и получилият се обилен конденз вследствие големите температурни разлики през студените дни вън-вътре допълнително допринася за овлажняване и разрушаване на покрития, мазилки и пр., а помещенията не се и проветряват редовно. На всички тези помещения са нарушени изцяло експлоатационните и хигиенните им условия.*

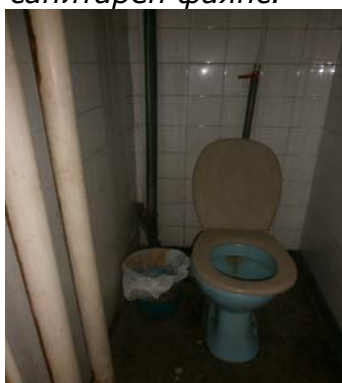
/ WC етаж- към столова /

В предверието /над мивките/ към столовата, както и в топлата кухня, умивалнята и подготовките, на част от складовите кухненски помещения и в санитарните възли към столовата, фаянсовата облицовка е от стария вид плочки, бели с размери 15/15см., преобладаващо в здраво състояние, но без гланц от дългия експлоатационен период, с морално остаряла визия, с опадала фугировка, с напуквания от различен характер, с износен санитарен фаянс, допълнително изтеглена тръбна разводка /външно, пред фаянса/, с неработеща и счупена на места арматура и др. Причина - износване на материалите, дълъг експлоатационен период и др. Част от санитарните помещения /тези, които все още не са ремонтирани/, както и облицовката в кабинета по готварство са също със стария вид облицовка, която е в нехигиеничен и нелицеприятен вид, с липсващи плочки, с изпочупени ъгли и плочки, с изцяло опадала фугировка, захабена, с променен цвят, със следи от ръжда, мръсна и с наслоявания, със счупена и негодна арматура и санитарен фаянс.

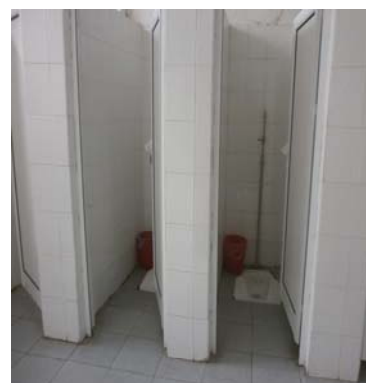
/ремонтирана група WC/

*Фаянсовата облицовка е монтирана по различно време в зависимост от ресурсите, на няколко етапа- по време на строителството на сградата, от стария формат плочки с размери 15/15см. и от новия формат и вид фаянс- при ремонтните групи санитарни възли. Ремонт на санитарните възли по информация на ръководството на училището е изпълняван в разстояние на няколко години поради силно ограничен финансов ресурс /на година по 1 група сан. възли- за момчета и за момичета/. Във фитнеса фаянсовата облицовка също е от новия формат плочки, но видимо положена по-отдавна. Новият формат и вид фаянсовата облицовка е здрава, с добри технически характеристики и визия, частично са подменени компрометирани тръбни разводки, монтирани са нови батерии.*

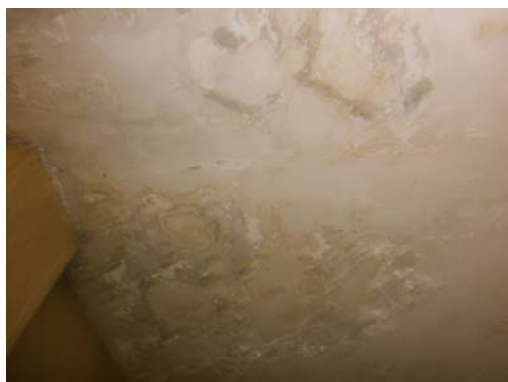
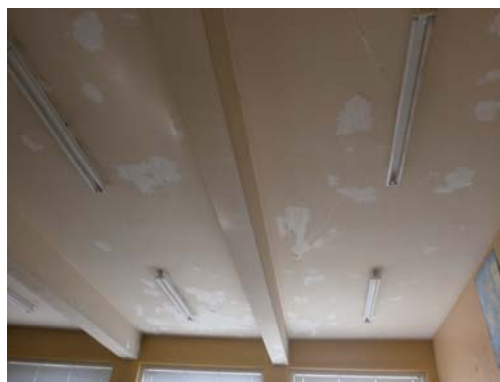
Мазилка и финиш от боя– в коридори, учебни стаи и административни помещения покритието е здраво, преобладаващо с приемлива визия. На места обаче финишното покритие е с променен вид (пожълтял цвят), със следи от вече отстранени течове от покриви, с подкожушвания. На голяма част от помещенията е изпълнено освежаване, като при всички помещения от последния етаж на основната учебна сграда и шпакловъчни работи. Част от дилатационните фуги между телата са ремонтирани при изпълнени ремонтни работи през лятото на 2012г., а други –не и нуждаещи се от ремонт, с напуквания поради това, че са обработени с разтвор, а не с еластичен материал и по този начин не могат да изпълняват качествено предназначението си. Захабено и нуждаещо се от освежаване и ремонт на мазилка и шпакловка е покритието на коридора-топлата връзка където разрушенията от старите, вече отстранени течове не са елиминирани.Подобно е състоянието на някои други етажни помещения като библиотека и прилежащите ѝ стаи, съблекални към фитнес, санитарни помещения за персонала в приземния етаж на малката учебна сграда където има и наличие на влага от изпаренията и недостатъчно вентилиране на тези помещения и др.

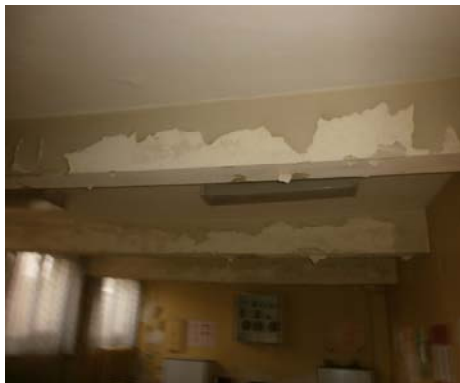
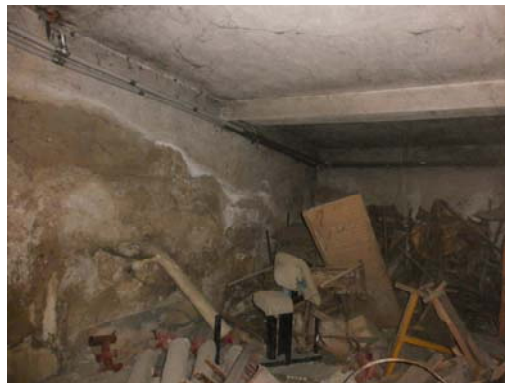
В абсолютно неприемлив и ужасен вид са боя и мазилки във всички сутеренни помещения- с подкожушвания и олющени участъци и ъгли, ронеща се блажна боя на парцали, захабена и замърсена от дългата експлоатация без освежителни дейности, на петна от стари и настоящи течове от инсталации, липса на ремонти. Във всички помещения от сутеренните нива, на всички блокове пораженията са толкова обемни, разрушенията големи и повсеместни, че тези нива и помещения са неизползваеми, необитаеми, напълно разбити. На всички тези помещения са нарушени изцяло експлоатационните и хигиенните им условия, а самите те напълно разбити и неизползваеми.

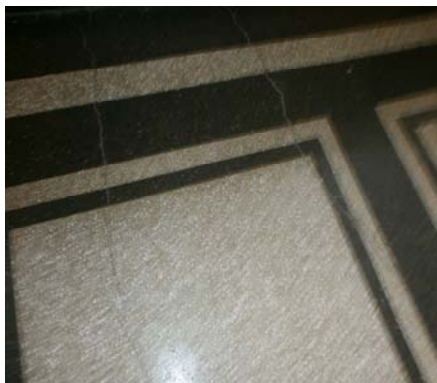
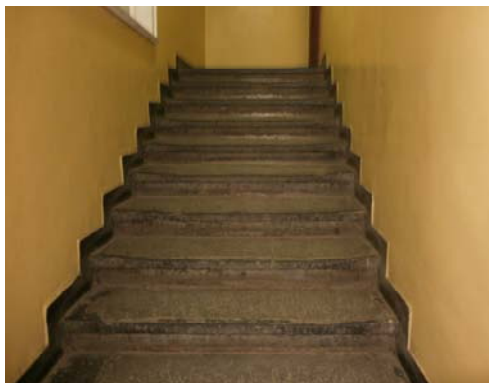
- Мозайка монолитна /обикновена и карирана/ – в етажните фойета, коридори /етажи и сутерен/, стълбища и стълбищни площадки /вътрешни и външни/, столова, все още не ремонтирани санитарни помещения и др. Прави впечатление, че като цяло настилната е здрава и съхранена, с приемлив вид и добри технически характеристики въпреки дългогодишната експлоатация. Въпреки това се наблюдават и участъци с напуквания, най-вече в помещенията с по-големи площи поради липсата на работни фуги в настилната, които да поемат температурните деформации. Деформационни фуги са оставени между отделните тела, но не всички са оформени с пластичен разтвор. Част от деформационните фуги на основната учебна сграда са ремонтирани при изпълнени ремонтни работи през 2012г., а другите –не. В някои помещения като например прилежащите коридори и складове към кухненския блок, столовата, коридорите от сутеренното ниво, етажното стълбище на малката сграда, мокрите помещения за персонала от малката сграда, неремонтираните санитарни възли и др. са със захабена и износена настилка, с петна от разливания от различен характер, ръжда, разрушения вследствие ремонтни работи и т.н. Състоянието им е вследствие на дългия експлоатационен период, стареене и износване на материалите, недостатъчно третиране и поддръжка -не е прилагано дълбоко почистване, машинно претъркване на мозаечния слой и др.
