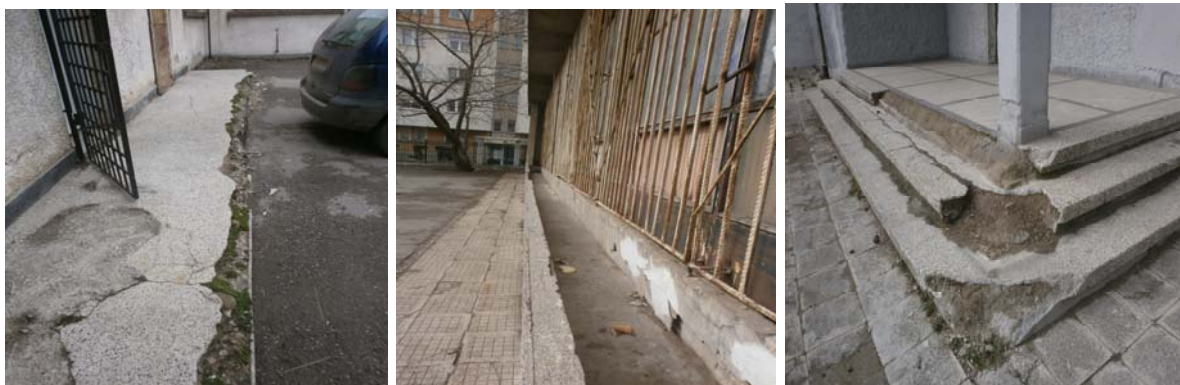
Външните стълбища, площадки, английски дворове и цветарниците към блок "кухня-столова" са обрушени и с разрушения и създават условия за травми и омокряне на основите и стените на сградата. Причините за настоящото им състояние са: слягане на недобре уплътнен обратен насип около външните стени на сградата, действието на повърхностните води, стареене и износване на материалите, липса на адекватна поддръжка, както и липсата на каквато и да е такава, липса на ремонтни работи и отстраняване на появилите се дефекти и т.н.

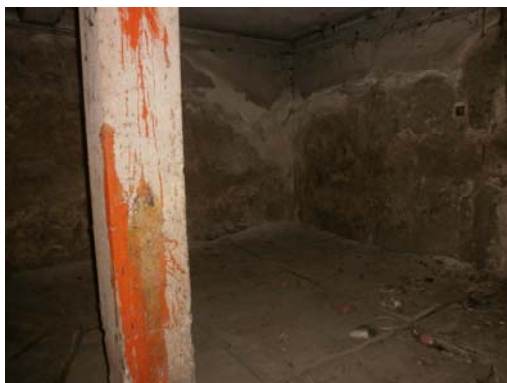
Складово сутеренно помещение

- *циментова замазка в някои сутеренни помещения – във всички помещения е захабена, остаряла, износена, със замърсявания и петна от течове от инсталации, в някои помещения прекалено изронена, на места липсваща.*

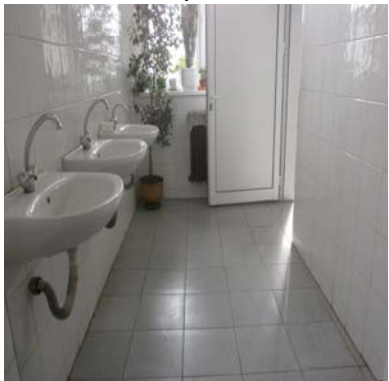
Ремонтиран санитарен възел

- *керамична настилка: Настилка от нов вид и формат теракот е изпълнена само в ремонтираните групи санитарни възли /тоалетни и умивални/. Плочките са здрави, с добри технически характеристики и визия- положени са при поетапните ремонтните работи изпълнени през последните няколко години. В някои етажни учебни помещения също е монтирана настилка от керамика, от по – стария вид плочки, годни и с приемлива визия и технически характеристики. В част от учебните кабинети-работилници в сутеренното ниво и в част от кухненските помещения също е монтирана настилка от керамика, от най- стария вид и формат плочки, в сутеренните помещения изключително износени и захабени /там където все още ги има/, разбити и липсващи на места, без всякаква визия и технически характеристики, вследствие не достатъчна поддръжка и адекватни ремонтни работи, стареене и износване на материалите, от течове и*

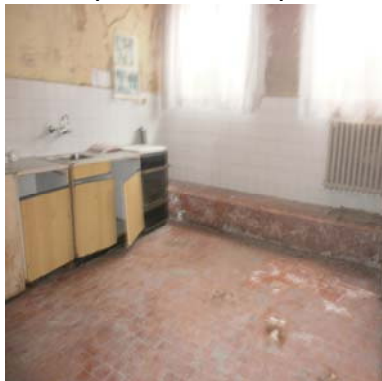
кабинет по готварство

наводняване на подовите настилки в сутеренните помещения от неправилно функциониращи инсталации, просмукване на повърхностни води вследствие на неотводнени английски дворове, разрушени тротоарни настилки и др.. В кухненския блок състоянието на настилната е подобно- силно износена, с кърпежи от други плочки, както и замазани участъци с циментова замазка след отстраняване на течове от канализацията, в топлата кухня и умивалнята все още преобладаващо здрава настилка макар и с не добра визия.

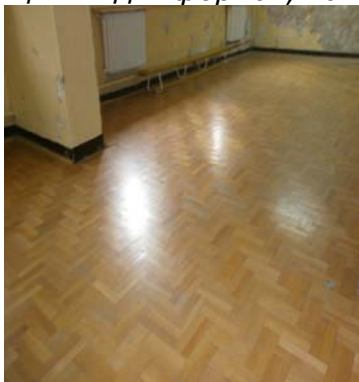
Малък физкултурен салон

- паркет – масивен от стария формат, положен по време на строителството на сградата върху изравнителна циментова замазка. Паркетът в част от помещенията е захабен, замърсен, износен, без естетичен вид, но все още здрав. Причини за състоянието му е - стареене и износване на материала, дълъг експлоатационен период без ремонтно-възстановителни работи и пр. В училищния бюфет, в кабинети по биология, физика и химия настилната също е от същия формат паркет –неподходяща настилка за този тип помещения. В някои от помещенията паркетът видимо е циклен и лакиран, в зависимост от ресурсите, в по-добро и приемливо състояние. Подиумите пред учебните дъски са от паркет, от същия вид и формат, като състоянието им е идентично с това на паркета.

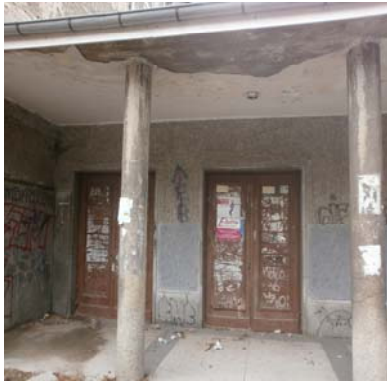
Ковани врати топла връзка

Входните врати в преобладаващата си част също са подменени с метални еднокатни /от 1пласт черна ламарина/ и двукатни /с минерална вата между двете ламаринени плоскости/, а на главния вход двукрила врата в комбинация с остъклени странични витрини и надстройка от алуминиев профил с ½ плътен панел от PVC ламели и със остъкление. Подменената дограма е здрава и с добри технически характеристики, но на някои крила от прозорците липсва обкова-друките са счупени, а при част от входните врати фугата между каса и стена не е измазана и уплътнена надеждно с разтвор /те са само на монтажна пяна/. Останала е не малка част фасадна дограма която не е подменена. Тя е старата, монтирана по време на строителството на сградата- слепени дървени прозорци и метални витрини, еднократно остъклени с отваряеми и неотваряеми крила, метални входни врати еднокатни, 2 дървени ковани двукрили врати при тялото с физк.салон и топла връзка и няколко врати от пресован картон. Металните витрини не само, че са с морално остаряла визия , но са и в недопустимо състояние-амортизирани, с напуквания в стъклата, без уплътнители, с корозирал метал, с липсващи остъкления, на места затворени с подръчни материали и плоскости /стари панелни радиатори, картон и пр./, с опадала замонолитка между метална рамка и стена и пр. Единствено с приемлива визия и здрави, но не в съответствие с изискванията на ЗЕЕ, са металните витрини на топлата връзка. Дървената дограма /слепени прозорци/ е също в изключително компрометирано и недопустимо състояние - стара, амортизирана дограма, многократно боядисвана с блажна боя, съсъхнала от атмосферните влияния, изпочупена, с липсващо остъкляване и крила, в абсолютно неприемливо състояние. Рамките на прозорците са изкривени, деформирани и напукани (а повечето стъкла-липсващи)- почти всички прозорци не се отварят и са заковани с пирони. Отворите на някои от прозорците са затворени с дъски, други с ламарина и всякакви други подръчни материали. При сутеренните прозорци, разположени пред английски дворове, водата която се стича в английските дворове просмуква и тече през и между крила и каси на дървените прозорци. Идентично е състоянието и на старите неподменени врати- няколко еднокрили врати от пресован картон при кухненски блок и фитнес- неподходящи за външни врати, в изключително компрометирано състояние. Дървените ковани врати /2броя, двукрили/ на топлата връзка, частта към улицата също са в незавидно състояние и вид, но все още здрави. Причинидълъг експлоатационен период, вследствие на който експлоатационния ресурс е изцяло изчерпан, липса на адекватна поддръжка, действието на атмосферните влияния, а при сутеренната дограма и действието на повърхностните води и т.н. В това си състояние старата дограма не изпълнява предназначението си и е предпоставка за големи топлозагуби през студените дни. На някои от отворите са монтирани ажурни, метални, защитни решетки- различни по вид, на места от оградни пана тип "мрежа", на други от арматурно желязо, от кух профил и т.н. Като цяло са здрави, но повечето от тях нуждаещи се от боядисване.

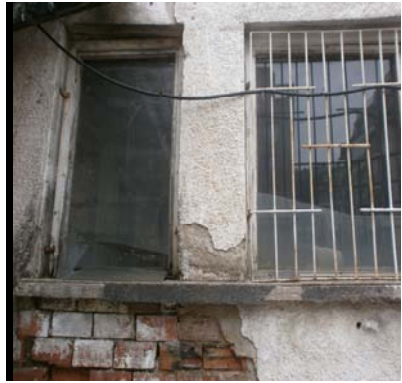
Дървени прозорци кухн. блок

-вътрешна дограма –малка част от вратите на някои кабинети и ремонтираните санитарни възли са подменени с AL врати с плътен панел. Част от дървените летящи врати и витрини, разделящи отделните корпуси /при коридори и фойета/ са подменени с димоуплътнени остъклени алуминиеви врати, също летящи, като старите остъклени дървени надстройки са оставени неподменени. Съвременния вид Ал. дограма е здрава, в добър вид и с добри технически характеристики. На повечето учебни стаи и кабинети вратите са подменени с метални, двукатни /по информация на персонала/ преди около 6-7години. Същите изглеждат здрави и надеждни, но персоналът споделя, че настоящия вариант врати е неудачен тъй като често стават инциденти с децата- вратите не са леки и децата често се прищипват с тях. Останалите врати са плътни шпервани врати, на някои помещения от пресован картон. Вратите на учебните и административните използвани помещения са здрави и в приемлив вид, в кухненския блок с разрушения и без обков, в сутеренните помещения – с неприемливи визия и технически характеристики.

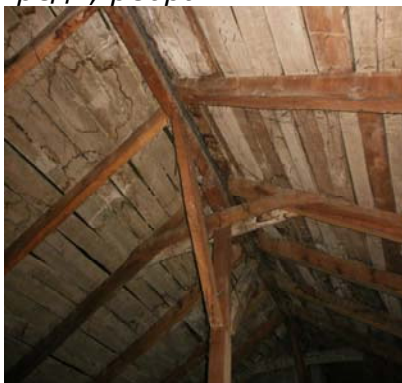
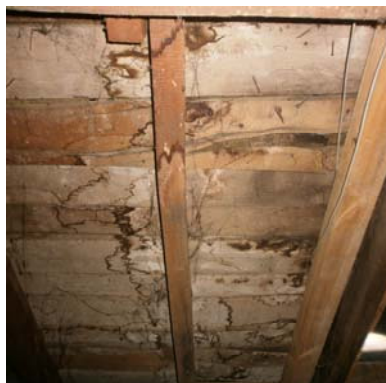
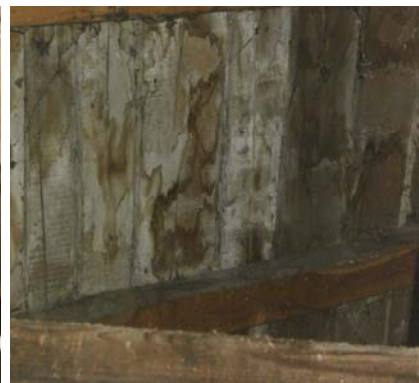
-Покриви и покривни конструкции – покривите са скатни и плоски. Плоски са покривите над тяло "кухня-столова" и над "топла връзка", а над останалите тела –скатни. Скатните покриви са с седяща дървена конструкция и тухлен надзид, при някои тела върху обратни стб.греди. Видно е, че през годините на експлоатация са подменяни само частично дървени елементи /в не голям обем/, без да е правен основен ремонт. Дървената конструкция и дъсчената обшивка в преобладаващата си част са със следи от дългогодишните течове и пр. Като цяло същите са в задоволително състояние, но износените материали са условие за нови течове и овлажняване на елементите и участъците, които вече са ремонтирани. Лошо обаче е състоянието на дъсчената обшивка и конструкция на покрива на тяло "пристройка-фитнес". По информация на персонала от фитнеса ремонт на дървената конструкция не е изпълняван, а само частично пренареждане на старите керемиди с цел изолиране на течовете. На места външно при тяло "пристройка фитнес" се виждат улегнали покривни участъци – от изметнати греди, ребра и т.н.
