IV.ТЕХНИЧЕСКИ МЕРКИ ДА УДОВЛЕТВОРЯВАНЕ НА СЪЩЕСТВЕНИТЕ ИЗИСКВАНИЯ , КАКТО И ПРЕДПИСАНИЯ ЗА НЕДОПУСКАНЕ НА АВАРИЙНИ СЪБИТИЯ

36-то СОУ "Максим Горки" , район „Красно село “, гр. София.

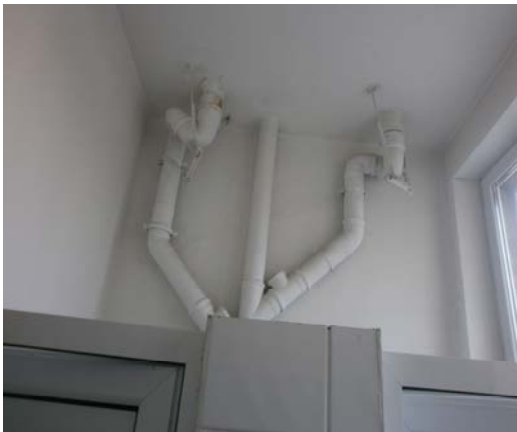
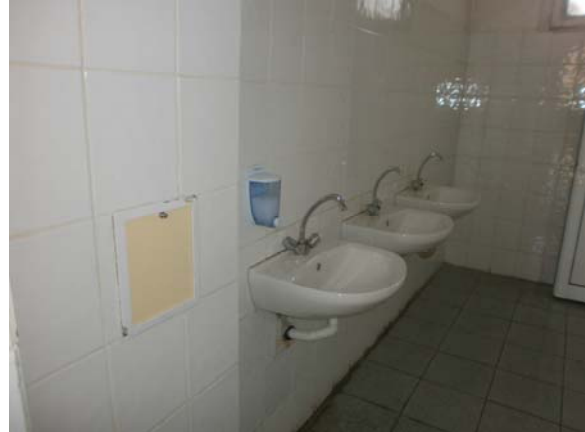
1. В основната сграда, водопроводна инсталация е подменена с полипропиленови и поцинковани тръби преди 2 години. Не са подменени участъците преминаващи в непроходимия колектор, от който се захранва сградата, в която са разположени кухнята и столовата. Там поцинкованите тръби са с напреднала корозия и съществува висок риск от аварии и наводняване на сутеренното ниво.

Канализацията също е ремонтирана, макар да се наблюдават на места течове около преминаването на тръбите през плочите..

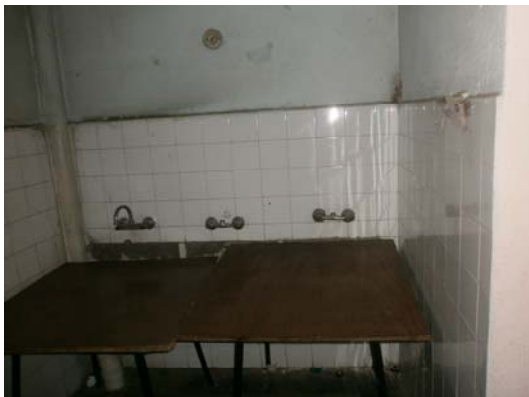
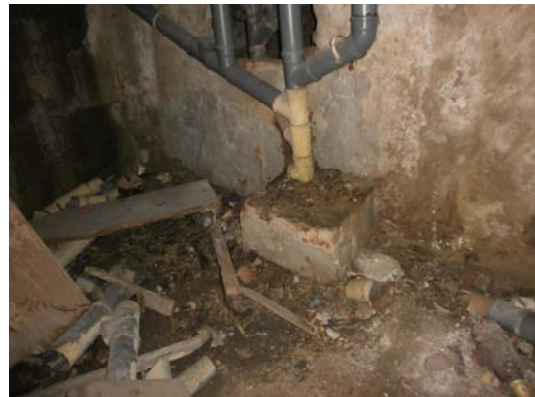
2. В сградата, в която са разположени кухня и столова инсталациите са стари, често аварират, Канализацията се запушва и при дъжд връща. Смесителните батурии са изпочупени и не работят голяма част от умивалниците. Кухнята не може да се ползва поради влошени санитарно - хигиенни показатели и амортизираните инсталации.

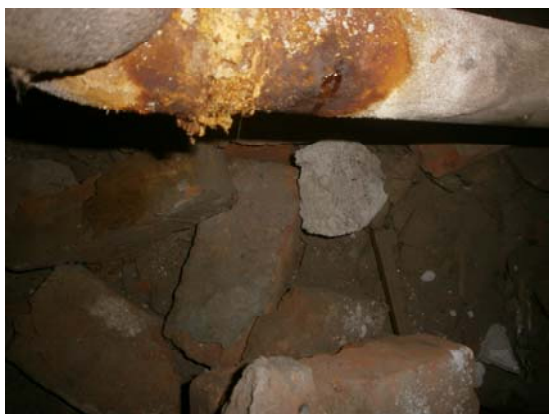
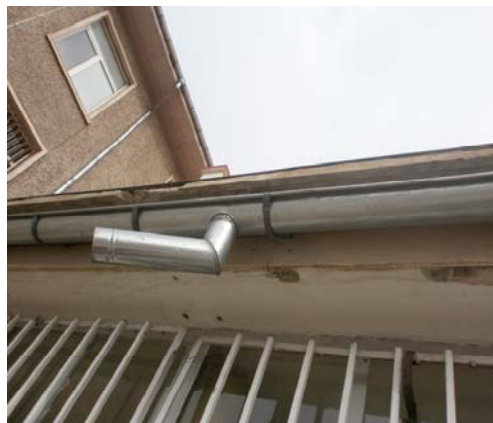
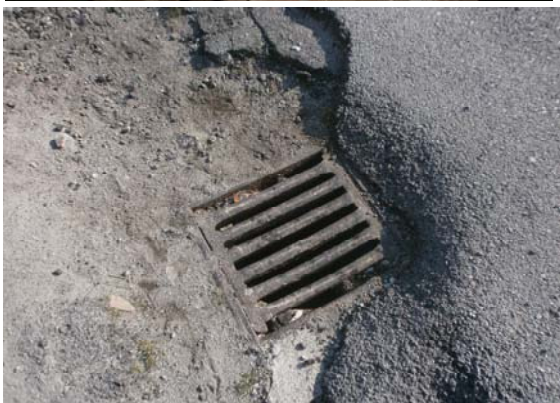
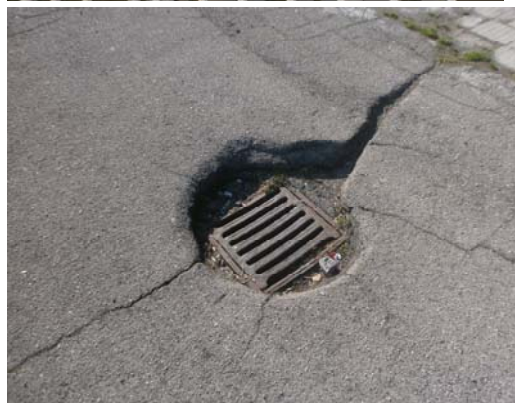
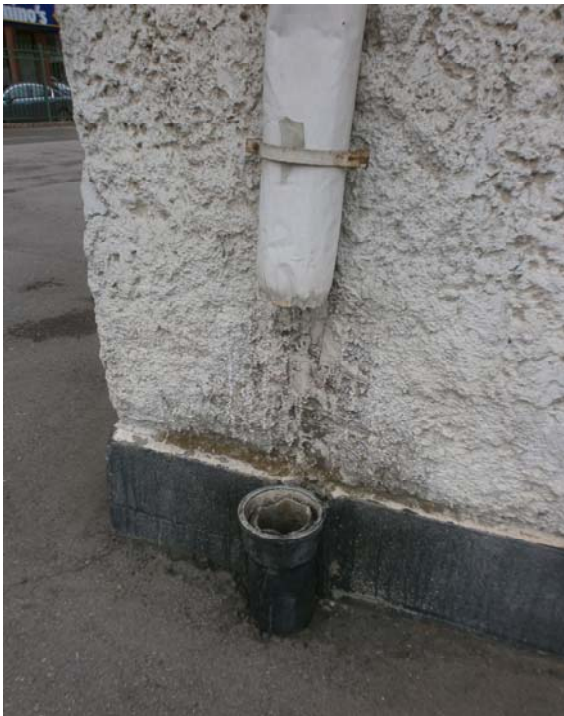
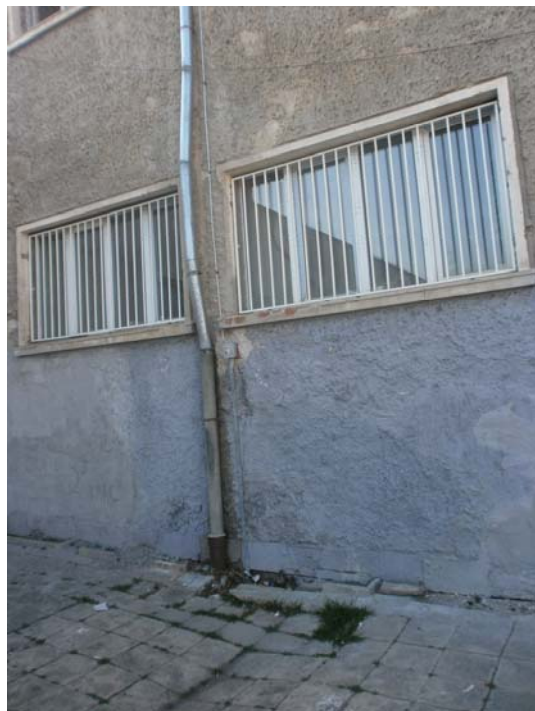
3. Отводняването на скатните покриви е външно, посредством водосборни казанчета, улуци и водосточни тръби от поцинкована ламарина. Част от водосточните тръби се изливат върху прилежащия терен, в непосредствена близост да сутеренните стени и основи, като по този начин са създадени условия за проникване/ просмукване на водата в подземното ниво . Част от водосточните тръби са включени към хоризонталната канализация, като на височина около 1,00-2.00м. тръбите са чугунени и стоманени, заустени в хоризонталната канализация. Преобладаващата част водосточни тръби, улуци и водосборни казанчета на учебните сгради и физкултурния салон са видимо нови, скоро подменени, здрави, без тези към "пристройка-фитнес".

4. Там улуците са напълно изгнили, с множество дупки, а водостоците прекъснати във височина, с липсващи елементи, като по този начин водата се разлива свободно по стени и ги руши. В това си състояние отводнителната система не изпълнява предназначението си. Причините за лошото експлоатационно състояние са стареене на материалите, износване вследствие действието на атмосферните влияния, липса на текущи ремонти и т.н.

5. Оттоците , които са разположени в дворното пространство са недостатъчни да се отводни цялата площ. | ,потънали от слягане на основата или стърчащи над терена без да могат да поемат отпадните води.

7. Да се подменят улуците и водосточните тръби на блок "пристройка-фитнес".

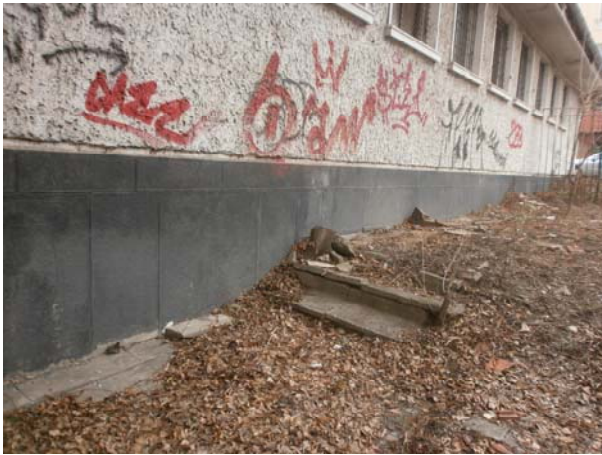
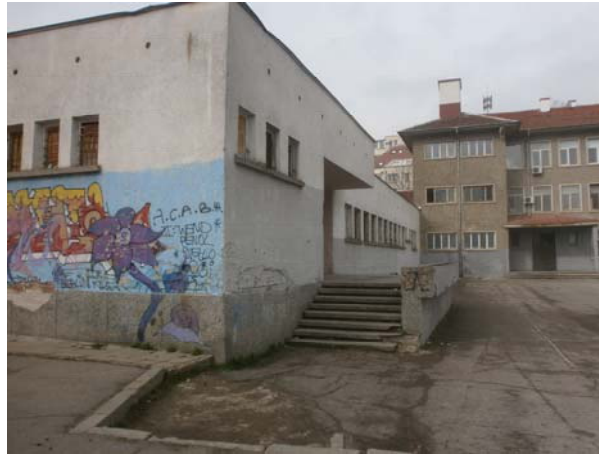
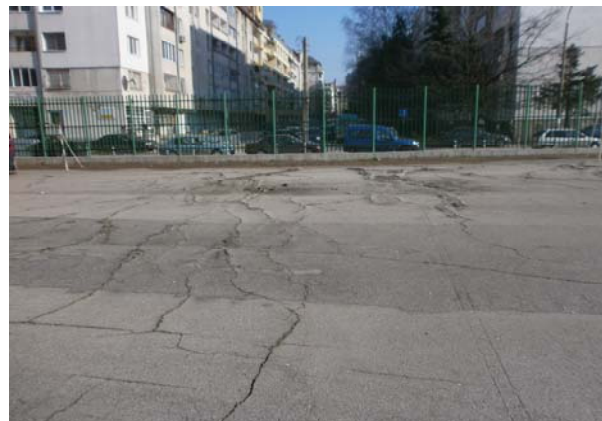
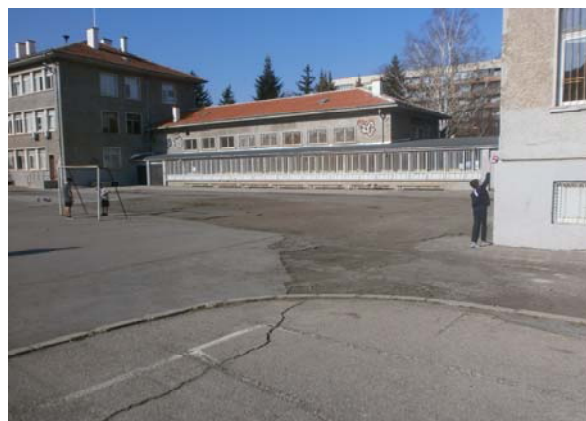
Вертикалната планировка е с нарушени асфалтови настилки, пропаднали плочници, бордюри и бетонови ивици, изпочупени стъпала, неравности, дупки, в лошо експлоатационно състояние опасна за получаване на травми и наранявания.

Зелени площи почти липсват, а наличните не се поддържат.
