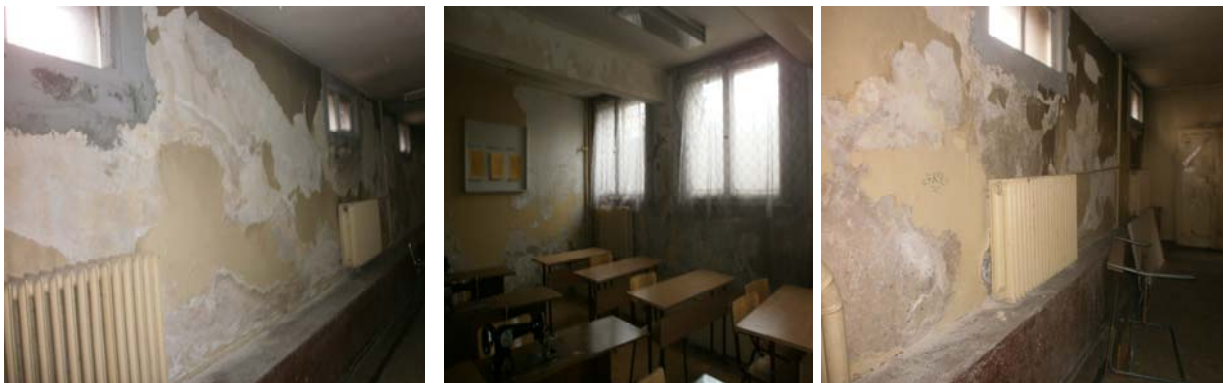
*В неприемлив от санитарна и естетическа гледна точка са боя и мазилки във всички сутеренни помещения- с подкожушвания и олющени участъци и ъгли, ронеща се блажна боя на парцали, захабена и замърсена от дългата експлоатация без освежителни дейности, на петна от стари и настоящи течове, над отоплителните тела и със следи от изпарения, под и около фасадните отвори със следи от мръсни води вследствие на обилни течове от вън, повсеместен мухъл и плесен и пр.*

*Във всички помещения от сутеренните нива, на всички блокове пораженията от течове от инсталации и просмукване и проникване на повърхностни води от нарушената около сградата настилка, както и на неотводнените английски дворове са толкова обемни, разрушенията големи и повсеместни, че тези нива и помещения са неизползваеми, необитаеми, напълно разбити. На част от сутеренните помещения /в основната училищна сграда/ старите дървени, слепени прозорци са подменени с нов съвременен вид дограма- PVC със стъклопакет. Сутеренните помещения са отопляеми, парното не е прекъснато /или изключено/, помещенията не се обитават и получилият се обилен конденз вследствие големите температурни разлики през студените дни вън-вътре допълнително допринася за овлажняване и разрушаване на покрития, мазилки и пр., а помещенията не се и проветряват редовно. На всички тези помещения са нарушени изцяло експлоатационните и хигиенните им условия.*
