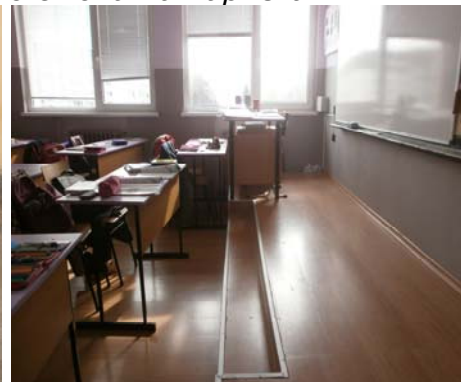
Учебни кабинети-класни стаи

- ламинат – в малък, незначителен обем на фона на другите настилки, сравнително нов, с добра визия и технически характеристики.
